PRGRAM PRAC KONSERWATORSKICH I RESTAURATORSKICH

KAPLICY p w. ś w. J E R Z E G O

znajdującej się przy zespole szpitala św. Ducha we Fromborku

OPRACOWANIE: KONSERWACJA DZIEŁ SZTUKI

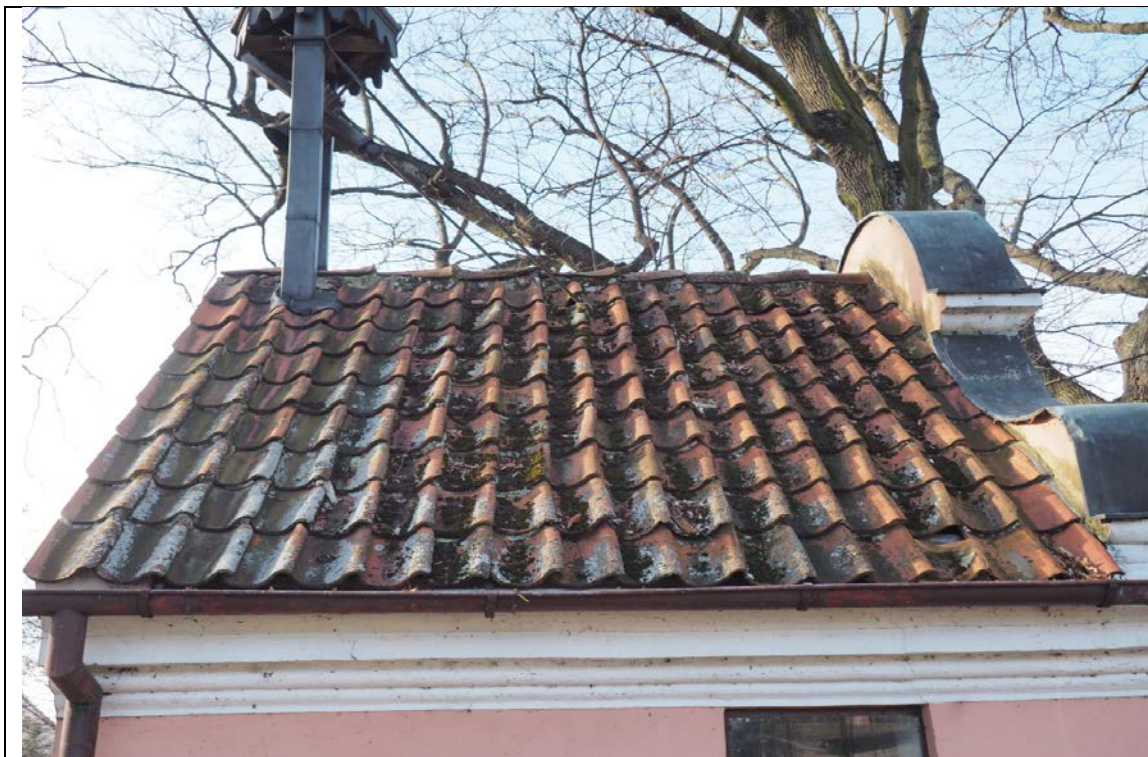
Jedną z przyczyn wysokiego zawilgocenia są płyty chodnikowe okalające kaplicę, które także pokryte są grubą warstwą mchów i porostów, ponadto rura spustowa odprowadza wodę wprost na płyty, co powoduje kumulowanie się wilgoci w najniższej warstwie ścian. Zawilgocenie widoczne jest także na szczycie elewacji zachodniej, poniżej okna na elewacji południowej oraz na gzymsie elewacji południowej, który pokryty jest mikroorganizmami od strony dachu.

Fot. nr 4. Kaplica św. Jerzego. Gzyms i dach od strony wschodniej .

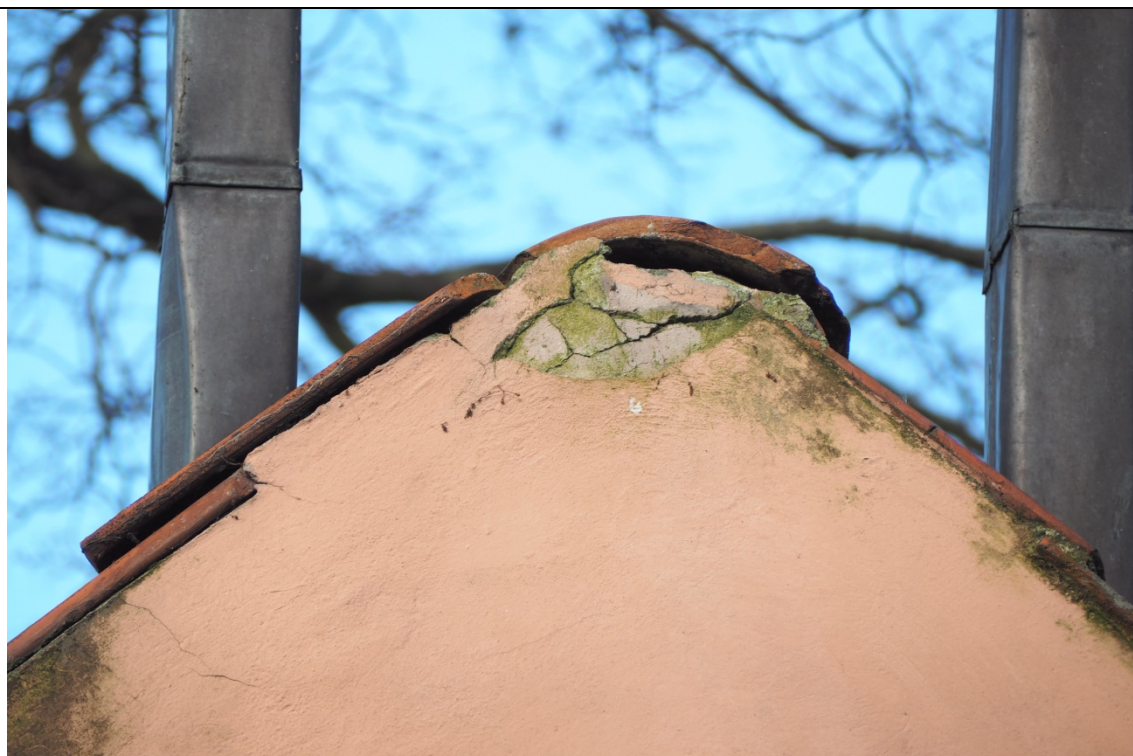
Wtórny tynk położony w czasie remontu w latach 80 ubiegłego wieku uniemożliwia określenie stanu zachowania muru i zapraw znajdujących się pod nim. Wtórny tynk jest zachowany w dobrym stanie, ubytki występują jedynie na wybrzuszeniach gzymsu na szczycie elewacji południowej. Elewacja pokryta jest współczesną warstwą farby emulsyjnej, która zachowana jest w dość dobrym stanie i odpaja się tylko miejscowo.

Fot. nr 5. Kaplica św. Jerzego. Zniszczenia na szczycie elewacji południowej.

W bardzo złym stanie zachowane są historyczne wyprawy tworzące detal na szczytach i gzymsy. Dlatego należy poddać je konserwacji i restauracji. Strukturę zapraw należy wzmocnić hydrofilnym preparatem krzemorganicznym. Przed przystąpieniem do prac, po uzyskaniu dostępu do obiektu należy przeprowadzić badania w celu odsłonięcia warstw opracowania kolorystycznego i ustalenia chronologii oraz opracowania projektu kolorystycznego. Wszystkie uzupełnienia w obrębie historycznych tynków należy wykonać z

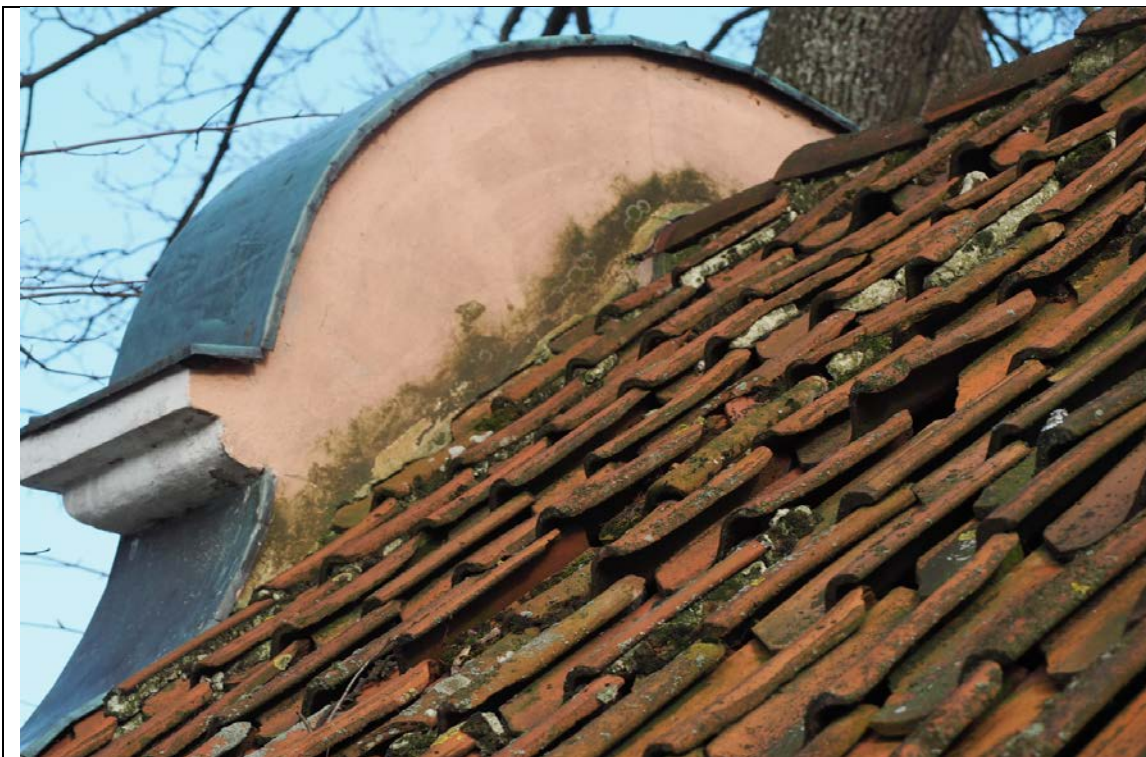
Dachówki pokryte są grubą warstwą mchów i porostów, wiele z nich jest popękanych.

Fot. nr 6. Kaplica św. Jerzego. Stan zachowania pokrycia dachowego po stronie zachodniej.

Należy przełożyć dachówkę uzupełniając ubytki.

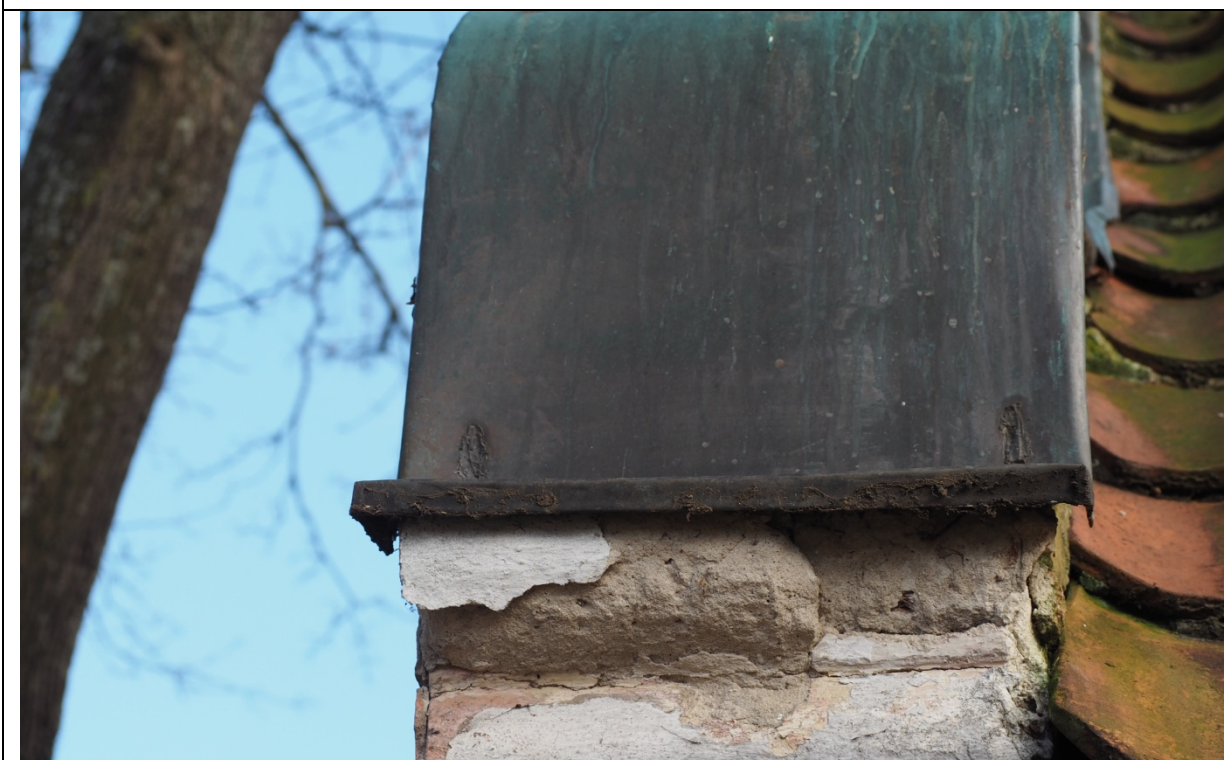
Fot. nr 7. Kaplica św. Jerzego. Zniszczenia historycznego tynku na zwieńczeniu elewacji północnej.

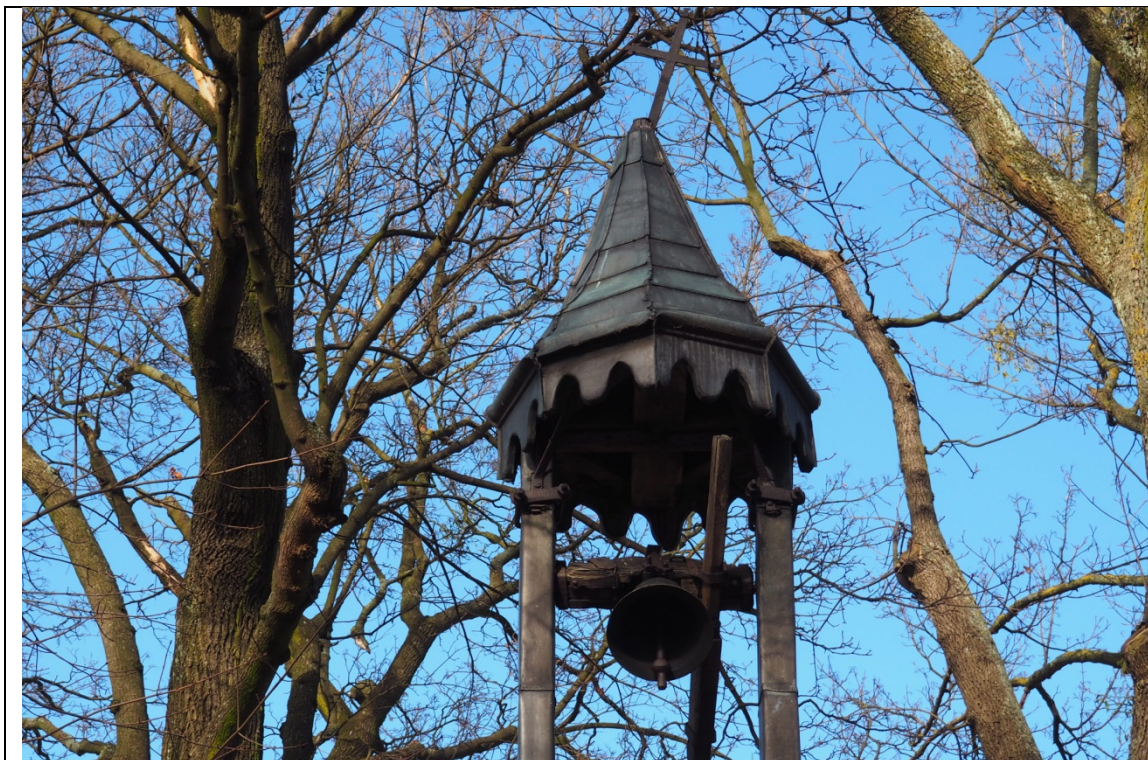
Elementy drewniane w obrębie sygnaturki są zniszczone pod wpływem ciągłego narażenia na działanie wody, podobnie skorodowane elementy żelazne, jednak dokładny stan zachowania sygnaturki będzie możliwy do określenia po zamontowaniu rusztowań i bliższych oględzinach.

Fot. nr 8. Kaplica św. Jerzego. Sygnaturka.

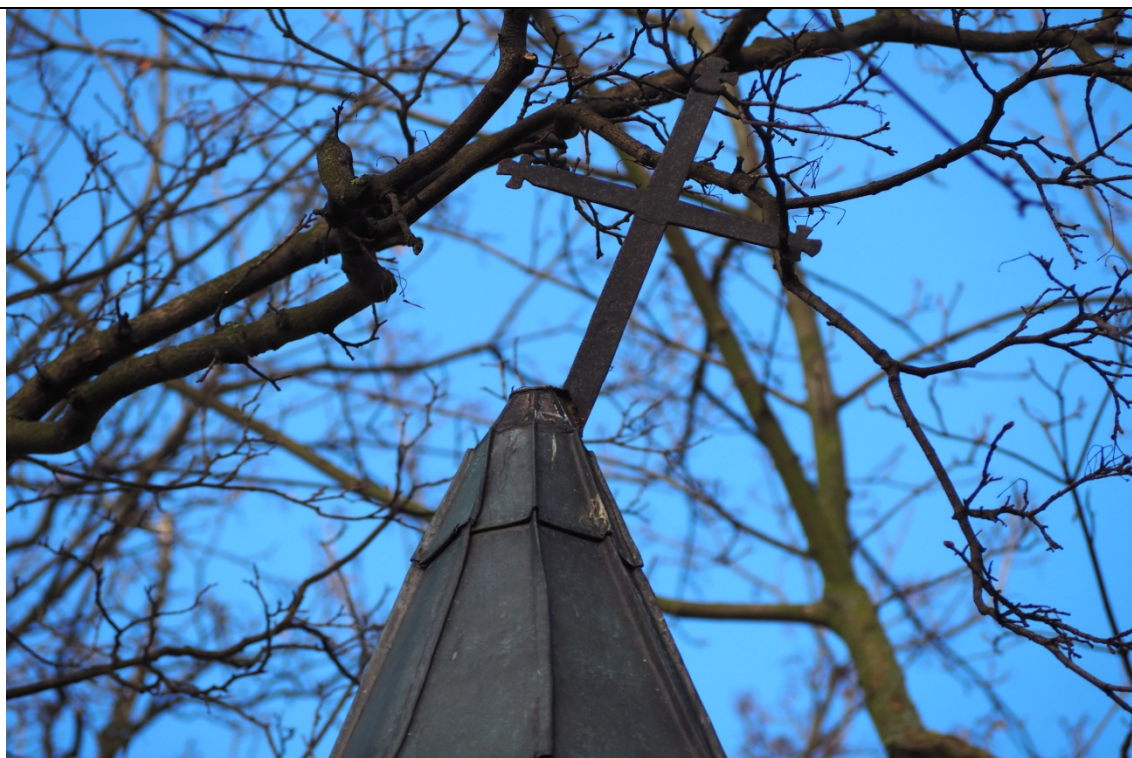
Fot. nr 9. Kaplica św. Jerzego. Zwieńczenie sygnaturki z przekrzywionym krzyżem.

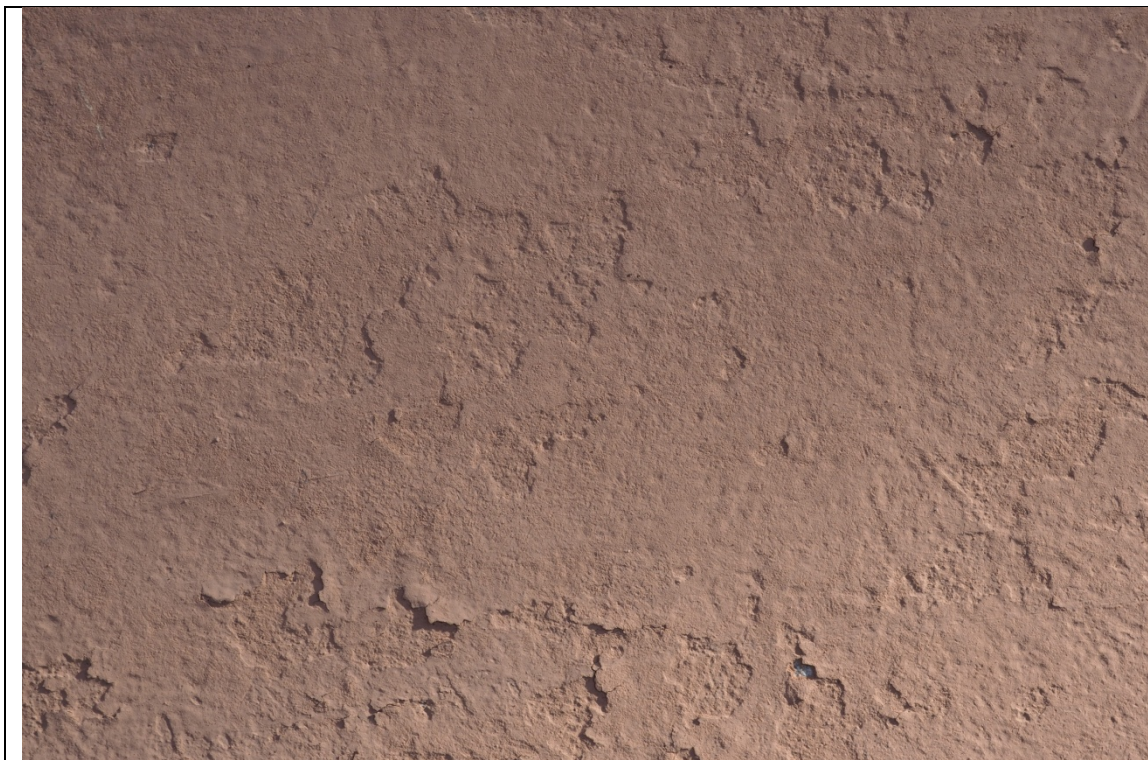
Fot. nr 12. Kaplica św. Jerzego. Lico ściany z widocznymi kilkoma powłokami farb.

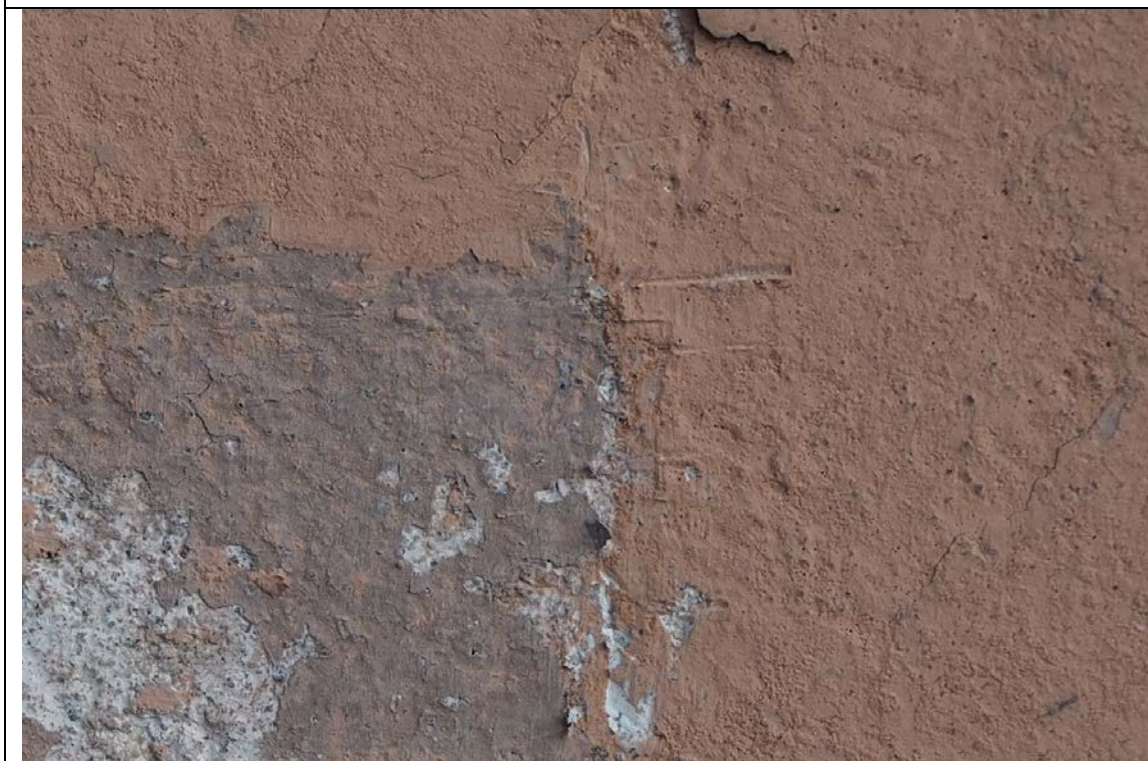
Fot. nr 13. Kaplica św. Jerzego. Zbliżenie w miejscu ubytku ukazuje szarą warstwę farby,

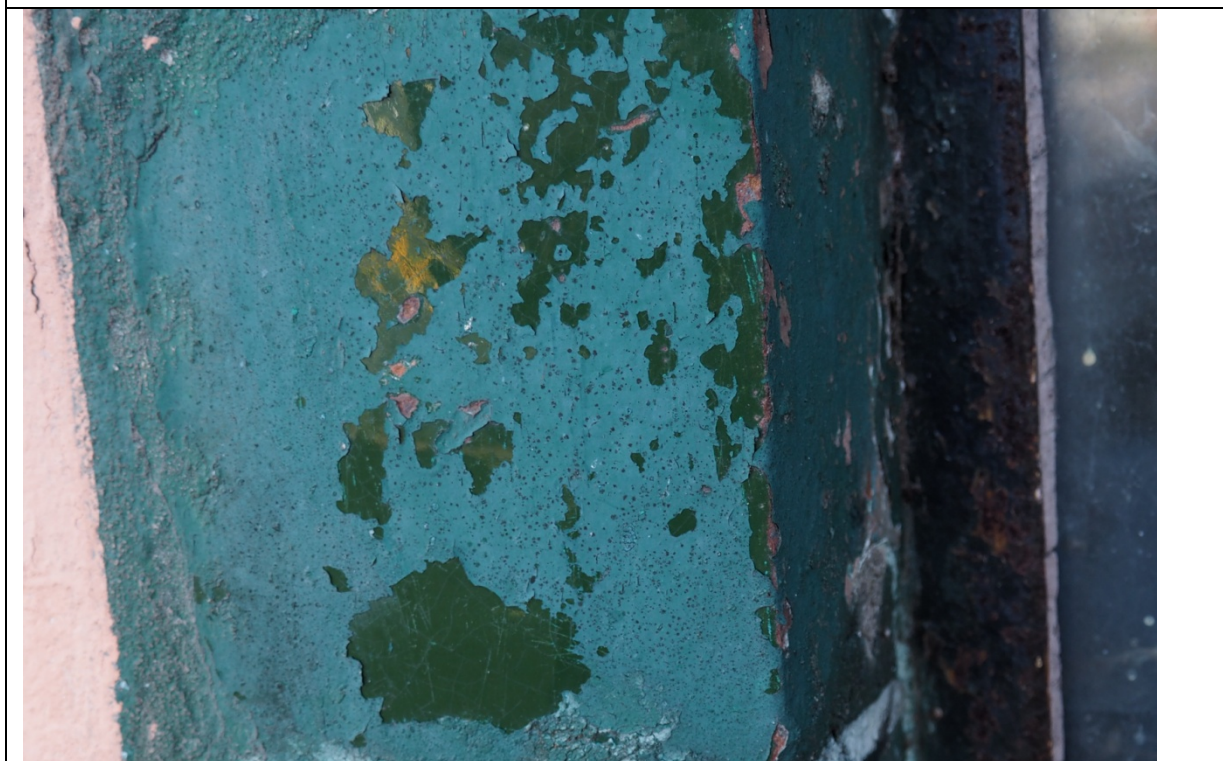
Okno w elewacji wschodniej posiada obramienie ze szklwionych płytek, znajdujących się na licu ściany, je także pokryto farbą olejną.

Fot. nr 15. Kaplica św. Jerzego. Zbliżenie powierzchni obramienia, Pod łuszczącą się niebieską

olejną farbą widoczna szklwiona powierzchnia kształtki.

7. Naprawa, oczyszczenie i zabezpieczenie okuć i zawiasów farbą Sigma S2U Satin w kolorze ciemnoszarym lub w kolorze powłoki na drewnie.
8. Obramienie okna od strony wschodniej należy delikatnie oczyścić z farby olejnej, po określeniu zakresu występowania ubytków należy uzupełnić ubytki podłoża i wykonać imitację szkliwa z lakierów syntetycznych.

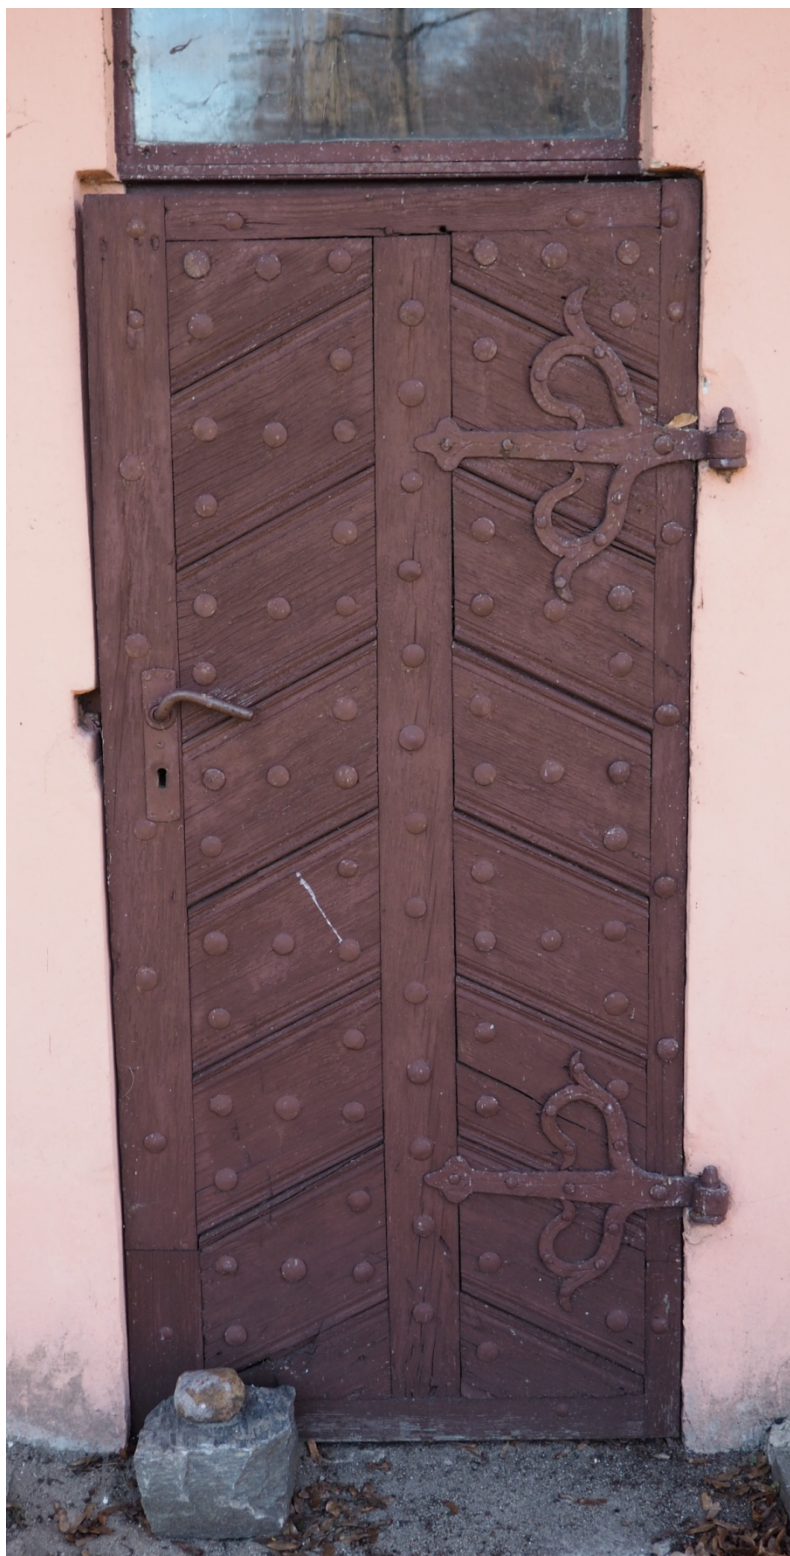
Drzwi znajdujące się na elewacji wschodniej także pokryte farbą olejną, zarówno elementy drewniane jak i nity i ozdobne zawiasy. Powierzchnia drzwi jest nierówna, farba miejscami

położona jest bezpośrednio na drewnie, miejscami odspaja się odsłaniając starsze warstwy malarskie. Klamka wtórnie dodana.

Fot. nr 16. Kaplica św. Jerzego. Drzwi wejściowe na elewacji wschodniej.

Należy ustalić kolorystykę stolarki i przeprowadzić renowację drzwi. Szklwione kształtki należy oczyścić z przemalowań i odrestaurować z zastosowaniem technologii konserwatorskich.

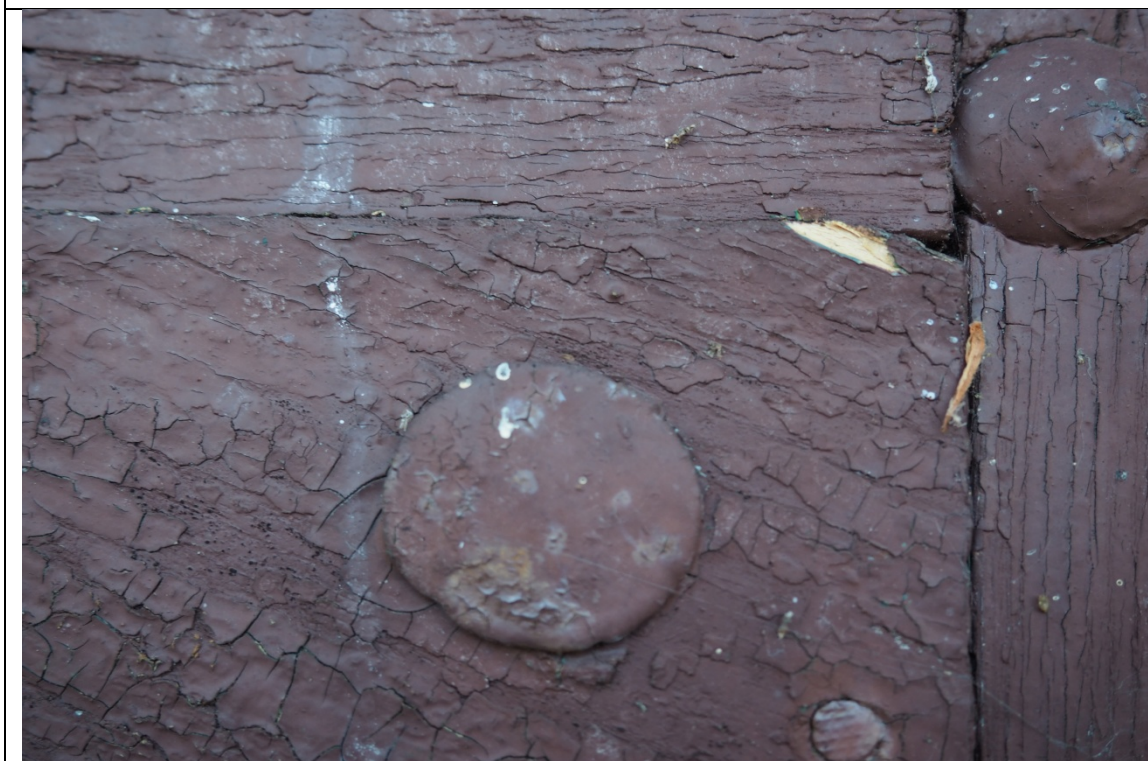
Fot. nr 18. Kaplica św. Jerzego. Zbliżenie powierzchni drzwi. Widoczne łuszczące się powłoki farb.

2. Usunięcie wtórnych powłok farb.
 3. Dezynfekcja powierzchni drewna.
 4. Uzupełnienie ubytków w drewnie metodą flekowania lub kitowania w zależności od wielkości ubytku.

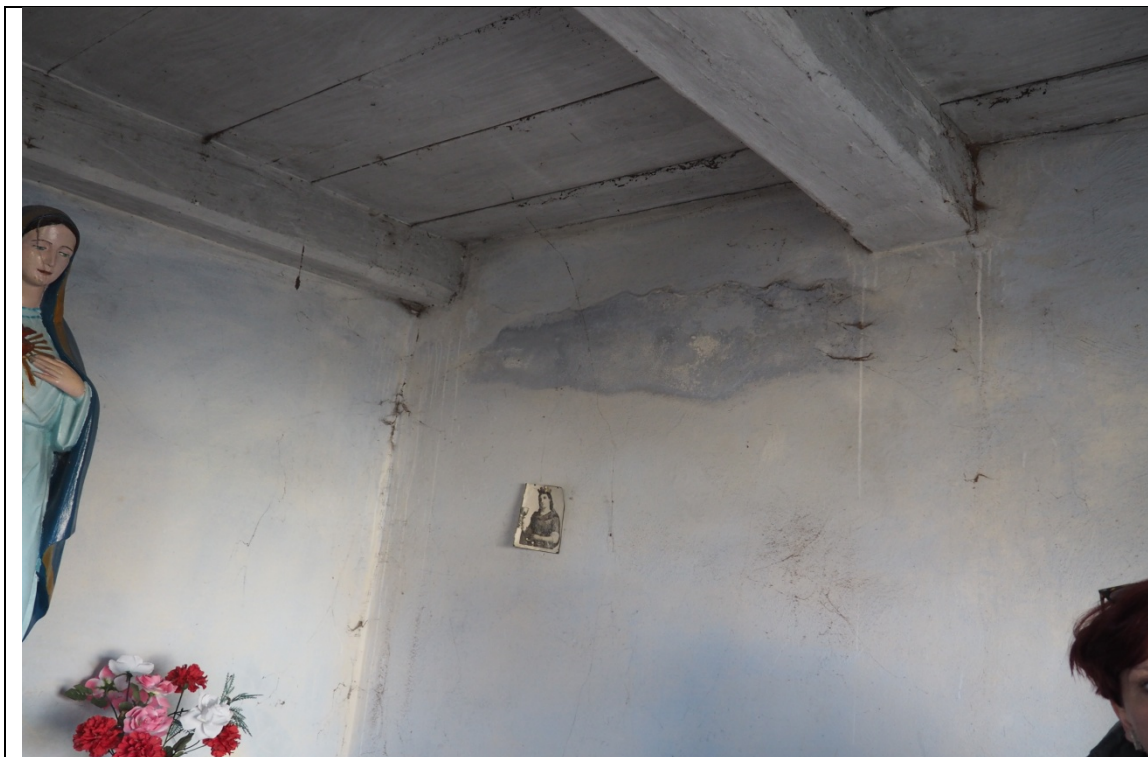
We wnętrzu kaplicy ściany oraz drewniany strop pokryto białą farbą olejną. Powierzchnia stropu jest miejscami zawilgocona, wyraźne są zacieki, szczególnie w miejscu styku ze ścianami.

Fot. nr 19. Kaplica św. Jerzego. Fragment wnętrza. Widoczny strop drewniany i ściana.

We wnętrzu należy usunąć zniszczone tynki i wykonać nowe wapienne. Strop należy oczyścić z przemalowań. Należy sprawdzić czy w stropie są otwory wentylacyjne i przywrócić je (np. odsłonić otwór do liny dzwonnej). Wentylacja we wnętrzu poprawi mikroklimat.

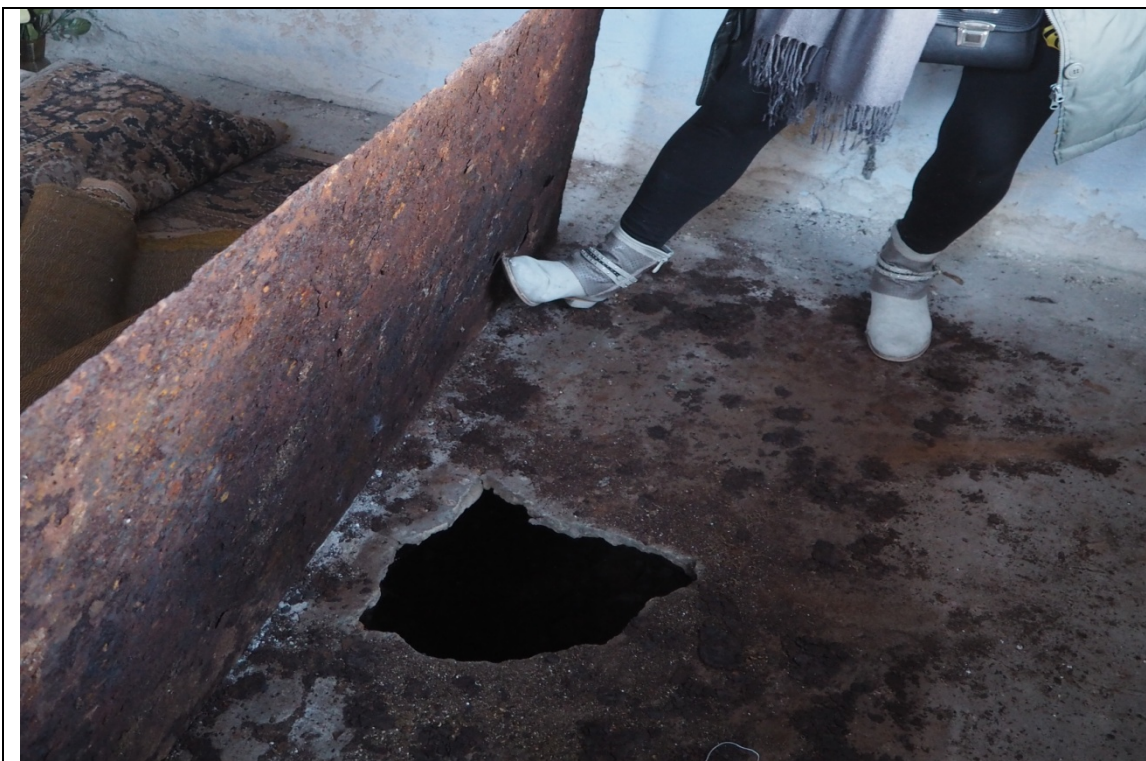
Na ścianach widoczne są rozległe zaplamienia wynikające najprawdopodobniej z - mikroorganizmów. We wnętrzu kaplicy znajduje się dziura w posadzce, przez którą widać kruchę. Dokładna ocena stanu zachowania i wytrzymałości posadzki wymaga przeprowadzenia badań architektonicznych, natomiast w przypadku kruchy konieczne są badania archeologiczne.

Osobnym zagadnieniem jest remont posadzki. Obecnie cementowa wylewka jest uszkodzona i przez powstały otwór widoczna jest głęboka pustka. Miejsce to jest przykryte - zabezpieczone blachą, ale mimo to cienka wylewka stanowi zagrożenie, ponieważ nie wiadomo jaki jest zasięg pustki pod wylewką i jaka jest jej przyczyna. Należy rozpoznać co znajduje się pod posadzką i podjąć odpowiednie działania - wykonać nową posadzkę lub zasypać pustkę. Decyzję należy podjąć komisyjnie po wykonaniu badań.

Fot. nr 21. Kaplica św. Jerzego. Posadzka betonowa z ubytkiem, przez który widać pustkę.

10. Po otrzymaniu wyników badań architektonicznych ewentualne wzmocnienie posadzki, wypełnienie dziury w posadzce odpowiednim materiałem.
