## **ORZECZENIE TECHNICZNE**

- Dotyczące:** **Więźby dachowej i pokrycia dachowego Domu Kustosza i Baszty Kustodii na Wzgórzu Katedralnym we Fromborku**
- Adres:** **14-530 Frombork, ul. Katedralna 8, działka 103/1**
- Zamawiający:** **Muzeum Mikołaja Kopernika we Fromborku  
14-530 Frombork, ul. Katedralna 8**
- Opracowanie:** **mgr inż. Sylwia Kozłowska**

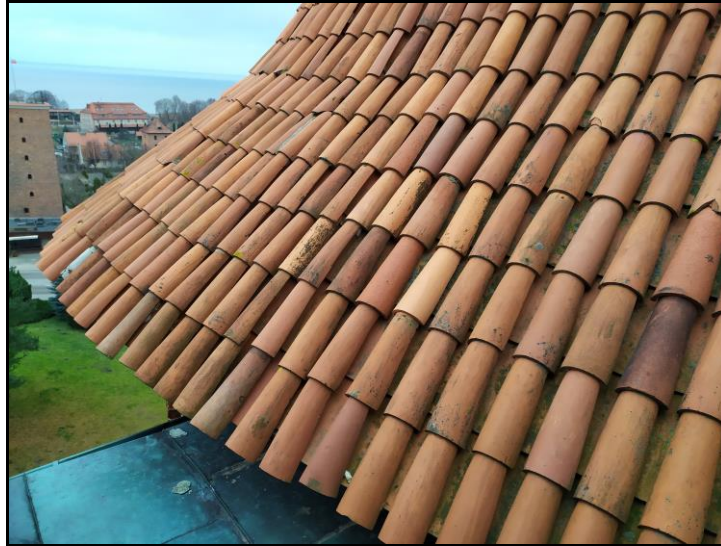
Fot.9 Pokrycie dachowe- baszta zanieczyszczona i miejscowo uszkodzone dachówki

- Wykonać nowe pokrycia dachowe z dachówki analogicznej (pod względem rodzaju, wymiarów i kolorystyki) jak wykonana na połaciach sąsiadującej z obiektami Katedry, tj. dachówka typu mnich mniszka. Mnich w kolorze naturalnej czerwieni, natomiast mniszka wymieszana w dwóch odcieniach: naturalnej czerwieni oraz rustykalnej angoby. Dachówki mocować przy użyciu systemowych klamer/ szpilek wybranego producenta.

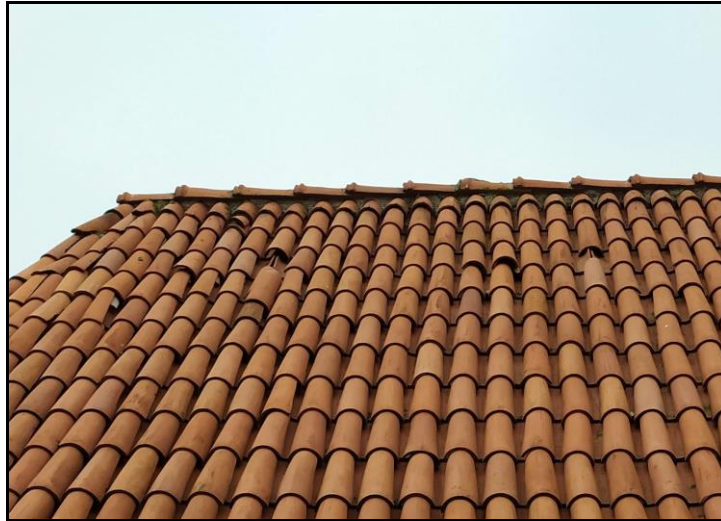
Fot. 10 Połączenie zachodnia baszt- uszkodzenia dachówek

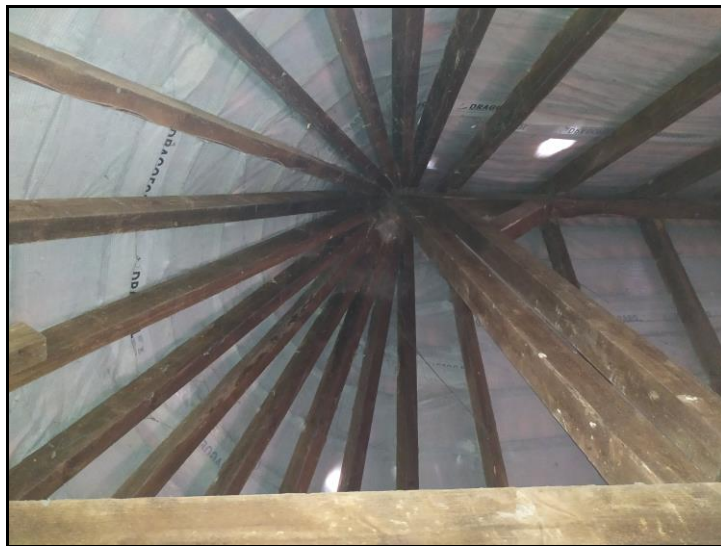
Fot. 11 Widok górnej części- szczytu konstrukcji więźby (dostateczny stan zachowania)

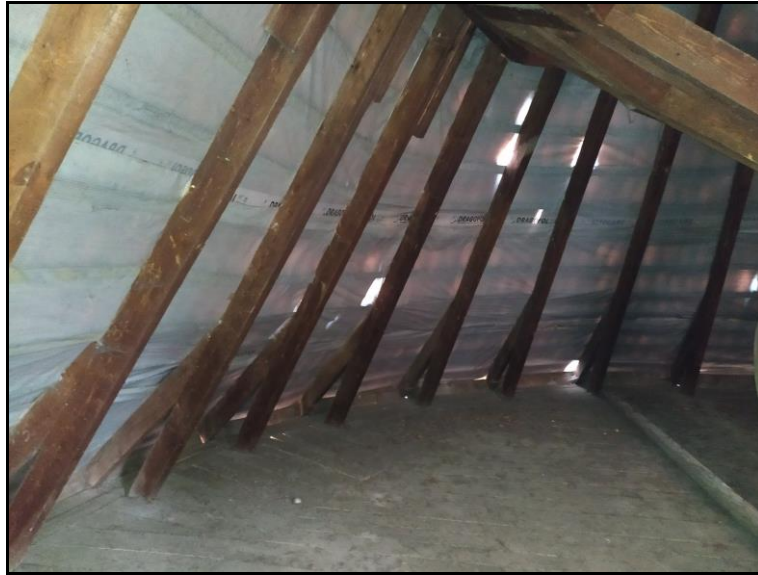
Fot. 12 Widok więźby dachowej- dostateczny stan zachowania, za folią widoczne miejsca ubytków dachówki

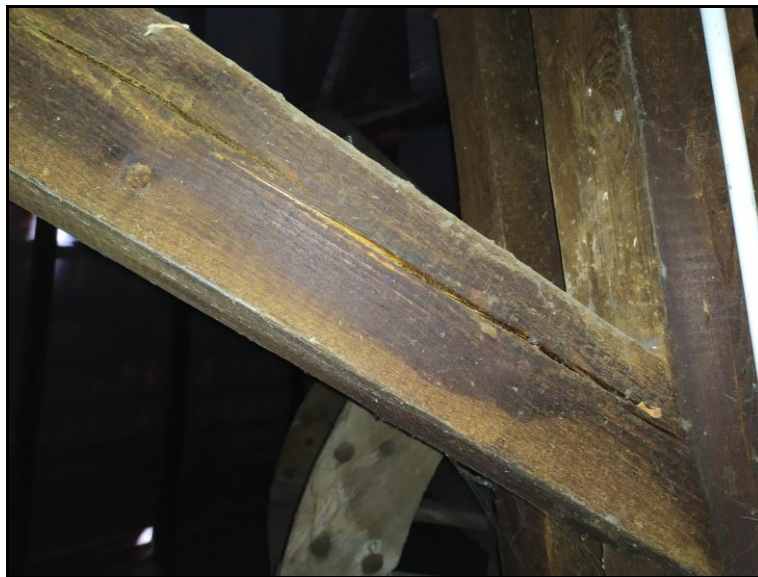
Fot.13 Spękanie zastrzału przy słupie środkowym

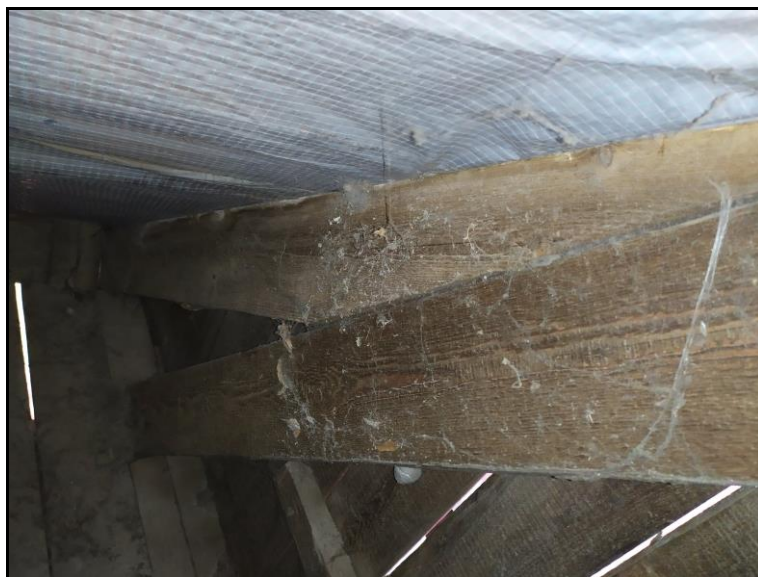
Fot. 14 Krokiew i przypustnica- powierzchniowe zawilgocenia

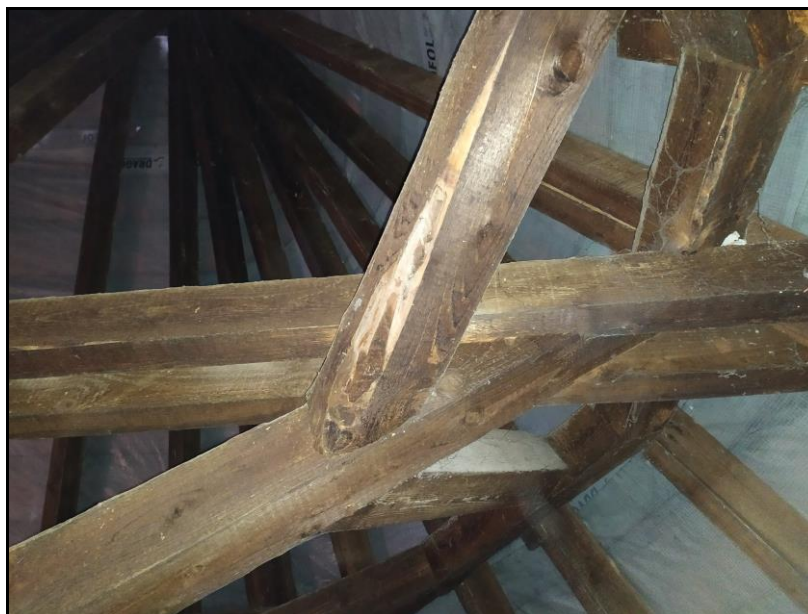
Fot. 15 Powierzchniowa korozja drewna- stan zachowania dostateczny

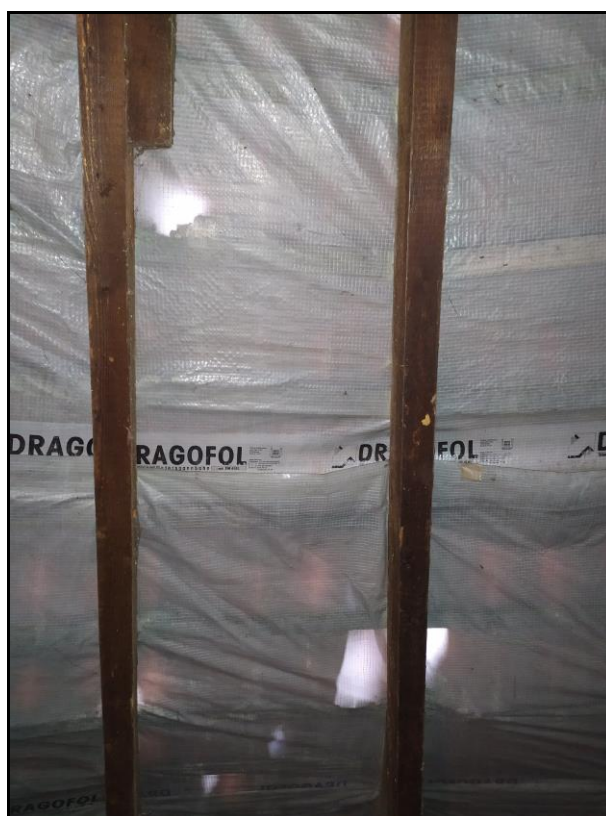
Na odcinkach pomiędzy krokwiami widoczne jest zapadanie się/ uginanie folii do środka. Deformacje mogą wynikać ze sposobu ułożenia nie tyle samej izolacji w przeszłości, co łączenia oraz pokrycia dachowego, które miejscami nie zachowuje sztywności a opiera się ciężarem na warstwie folii. Należy zaznaczyć, iż odpowiednie wyprowadzenie kształtu dachu typu stożkowego jest skomplikowane i wymaga specjalistycznej wiedzy dekarzkiej.

Fot. 16 Widoczna zapadająca się pod ciężarek pokrycia folia oraz miejsca ubytków dachówki

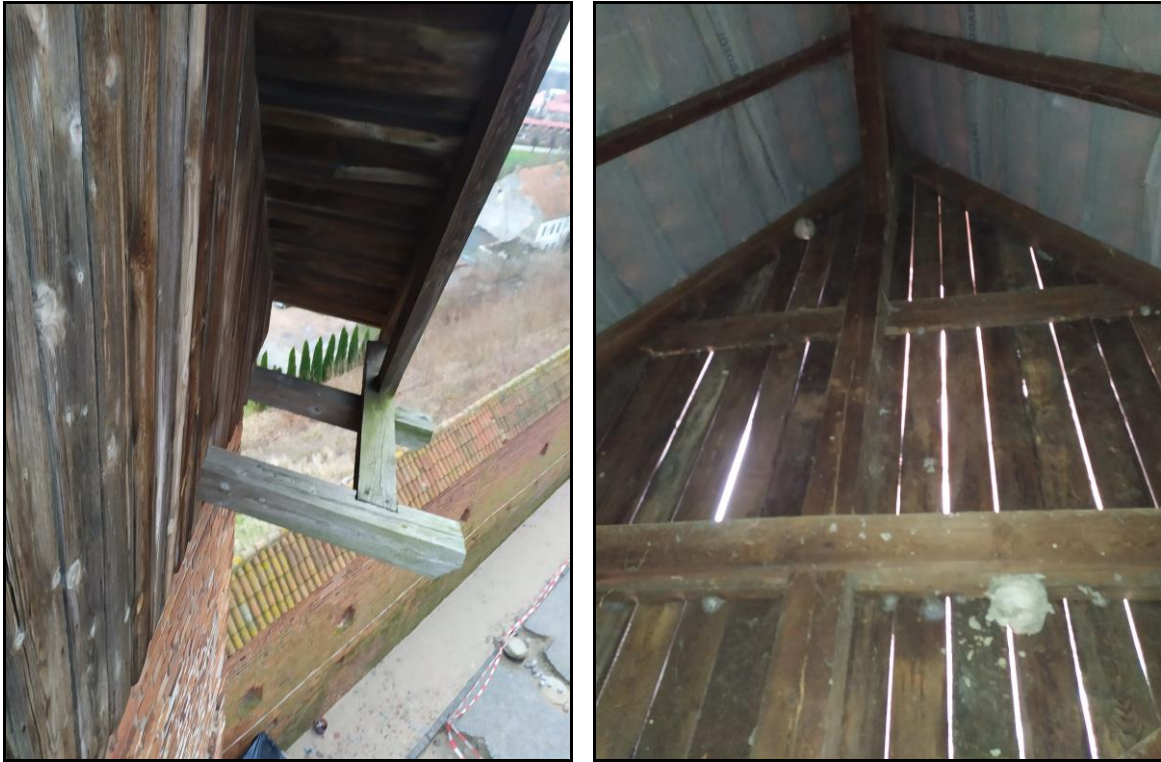
W niedostatecznym stanie technicznym znajdują się drewniane elementy zewnętrzne związane z konstrukcją dachową baszty: odeskowanie szczytu wschodniego oraz konstrukcja drewnianej galeryjki/ balkonu wraz z deskami podłogowymi.

Fot. 17,18 Fragment odeskowań zewnętrznych (ściana wschodnia oraz odeskowanie połaci)

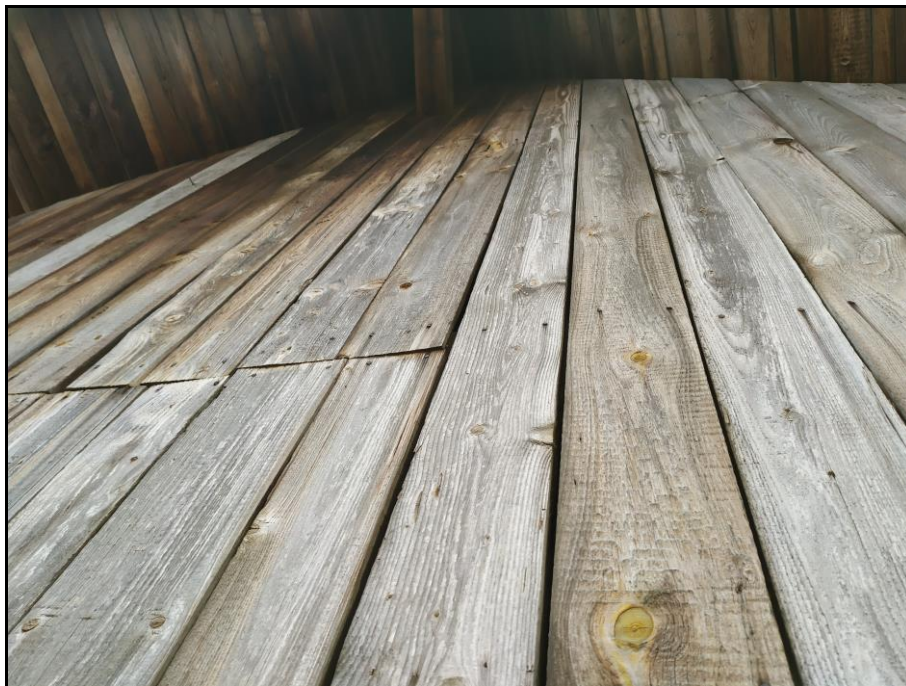
Fot. 19 Odeskowanie ściany szczytowej południowej baszty

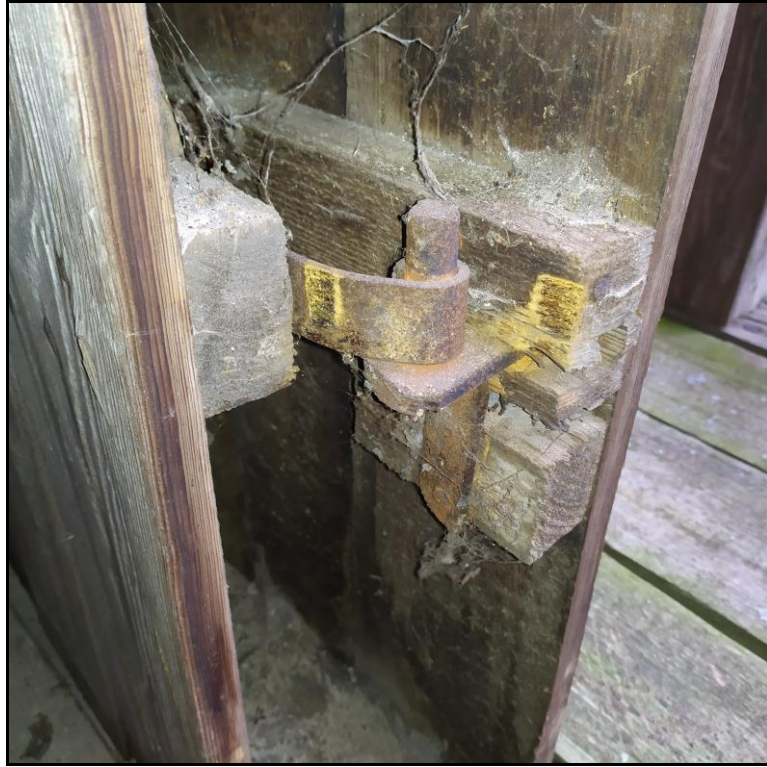
Fot. 20 Skorodowany zawias drzewiowy- drzwi w ścianie deskowej południowej

- Poddać konserwacji istniejące elementy metalowe (zawiasy) i użyć do ponownego montażu przy odtwarzaniu deskowań:
  - piaskowanie lub mikropiaskowanie
  - naniesienie nowych powłok z farb antykorozyjnych, półmatowych
  - rekonstrukcja ubytków formy
  - ustabilizowanie oczyszczonych powłok poprzez założenie odpowiedniego preparatu (np. inhibitora korozji tj. taniny).
- W przypadku złego stanu zachowania elementów metalowych- wykonać nowe na wzór istniejących.

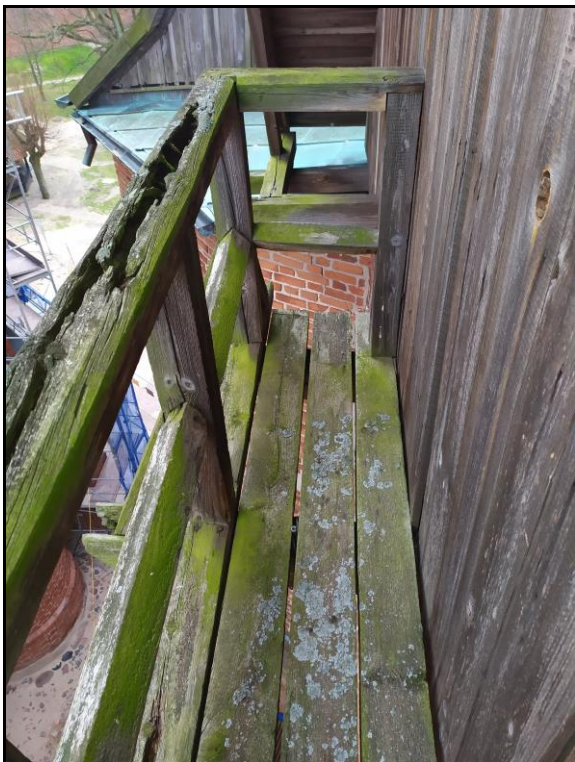
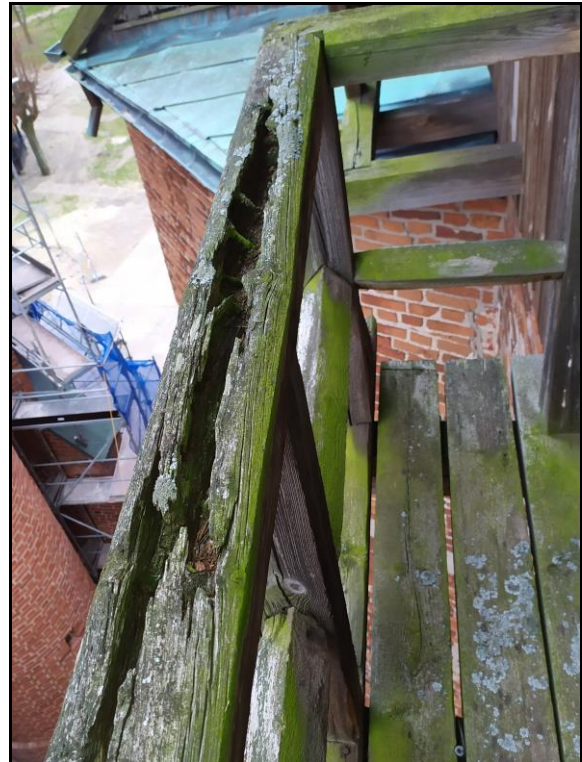
Powierzchnie elementów na skutek wieloletniej ekspozycji na działanie czynników zewnętrznych uległy znacznej korozji oraz uszkodzeniom. Na powierzchni konstrukcji galeryjki widoczne porażenia biologiczne (glony), spękania, powierzchniowe zawilgocenia.

Fot.21, 22 Skorodowana i zdegradowana konstrukcja balkonu przylegającego do elewacji południowej Baszty

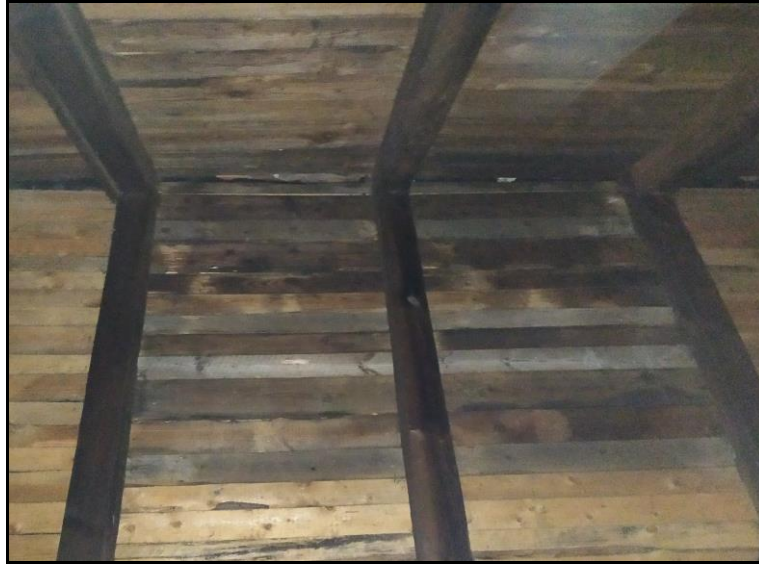
Połącze dachowe Domu Kustosza odeskowane, prawdopodobnie nie posiadają warstwy izolacji (nie stwierdzono występowania folii ani papy w dostępnych miejscach- szczelinach desek), istniejące deskowanie częściowo zawilgocone i skorodowane. Połącze częściowo wyposażone w system odprowadzenia wód opadowych- w części południowej odcinek rynny i rury spustowej.

Fot. 23 Widok odeskowania połaci- widoczne zawilgocenia i korozja desek

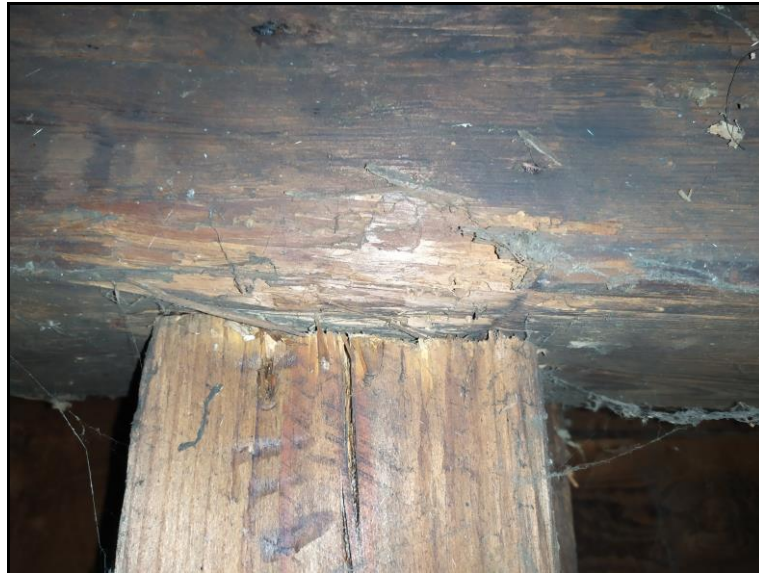
**platew Pb** (str. płn.) – brak odpowiedniego podparcia krokwi, element zapada się w obrębie komina; powierzchniowa korozja płatwi po stronie zachodniej od konstrukcji komina; zaleca się

Fot. 24 Powierzchniowa korozja płatwi po stronie północnej

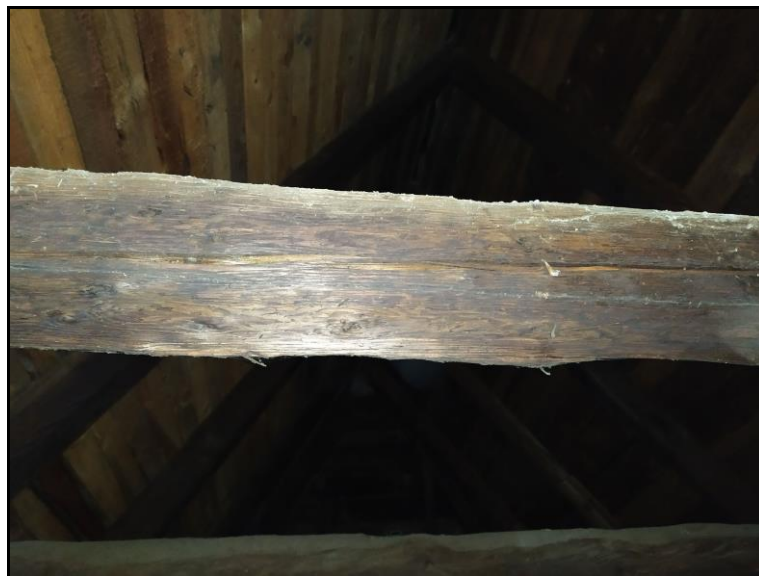
Fot. 25 Skorodowana jętka

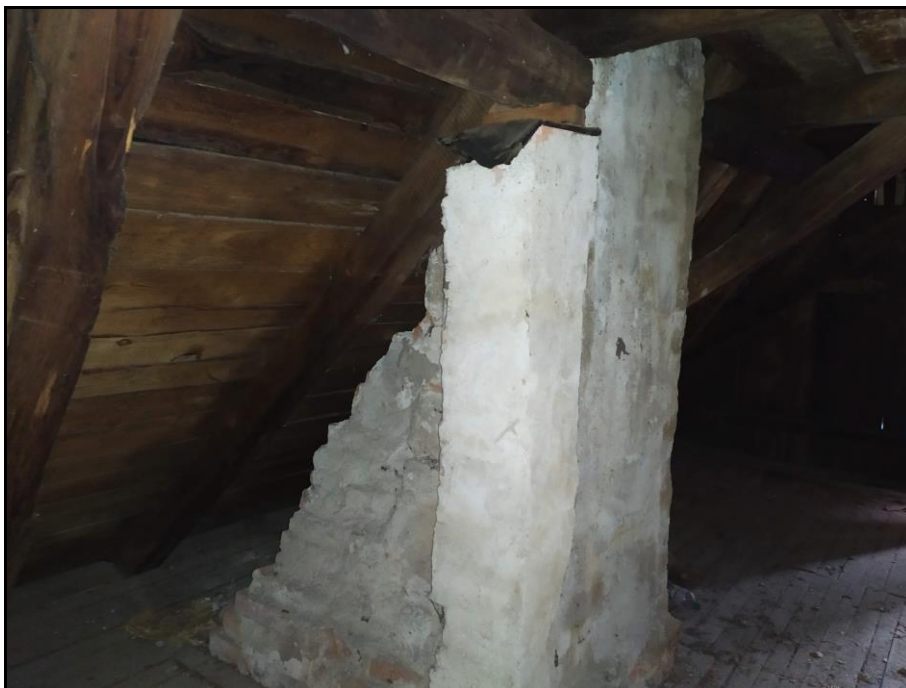
Fot. 26 Konstrukcja komina w części północnej poddasza

- Należy przeprowadzić prace naprawcze istniejącej konstrukcji kominów Domu Kustosza. W tym celu zaleca się:
  - skucie istniejących tynków z powierzchni kominów oraz oczyszczenie spoin ze starej zaprawy
  - przeprowadzić profilaktyczną dezynfekcję biobójczą
  - oczyścić powierzchnie ceglane przy użyciu szczotek
  - przeprowadzić niezbędne uzupełnienia ubytków materiału ceramicznego, cegły silnie uszkodzone wymienić; przemurować fragment komina na którym opiera się płatew po stronie południowej (podwyższenie murku tak aby płatew mogła oprzeć się na konstrukcji i zachowała jeden poziom z odcinkiem płatwi przy ścianie zachodniej); do murowania użyć cegły ceramicznej pełnej o wymiarach odpowiadającej istniejącej oraz zapraw na bazie wapna trassowego

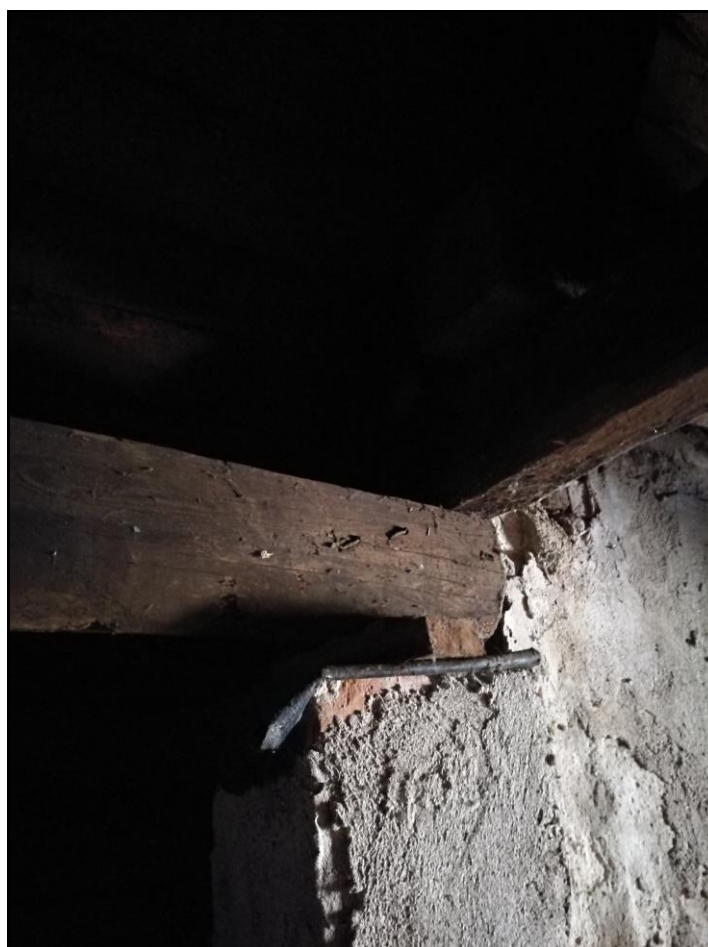
Fot. 27 Oparcie zapadającej się płatwi na fragmencie komina

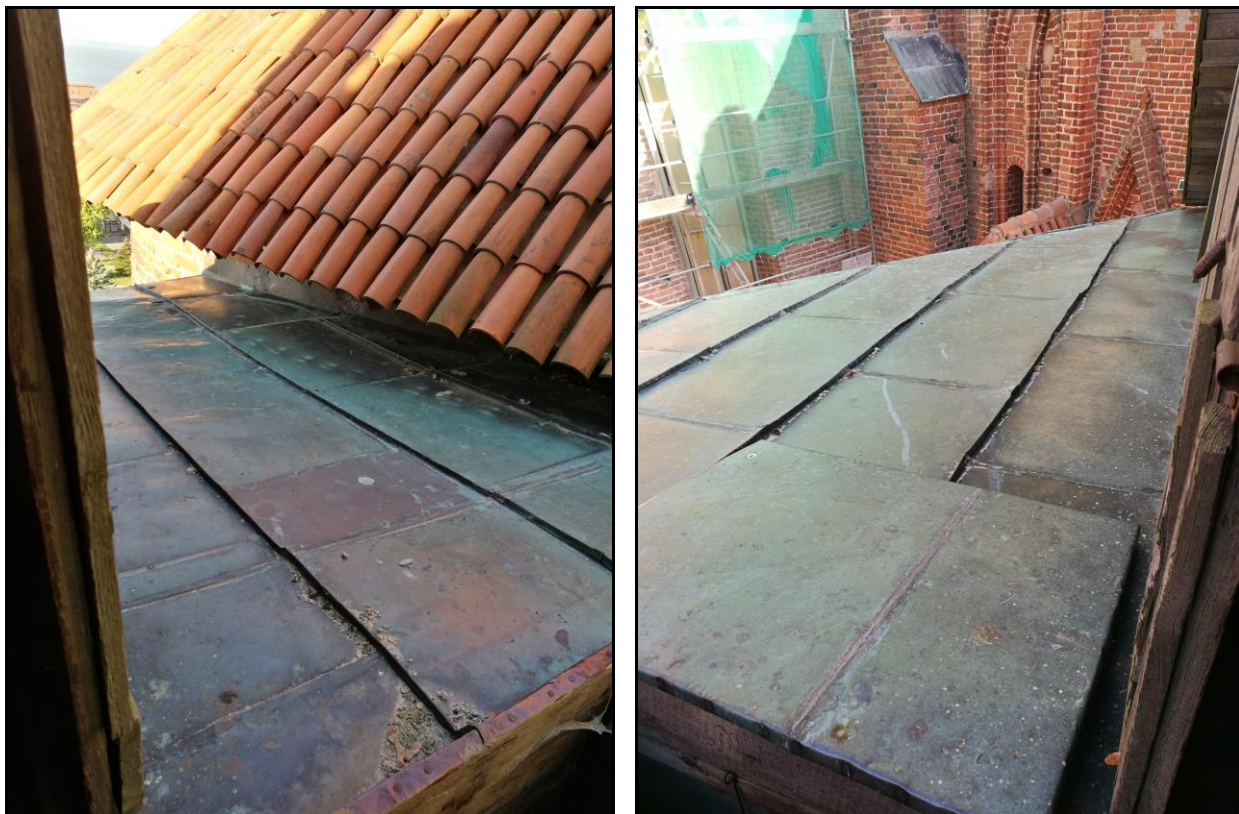
Fot. 29,30 Stropodach- skorodowane pokrycie z blachy

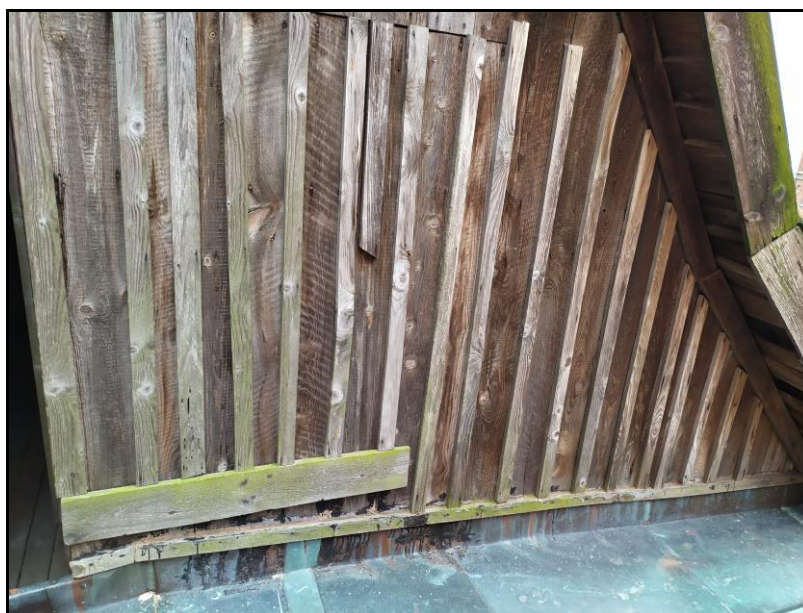
Fot. 32 Skorodowane odeskowanie szczytu
