PRGRAM PRAC KONSERWATORSKICH I RESTAURATORSKICH

KAPLICY p w. ś w. J E R Z E G O

znajdującej się przy zespole szpitala św. Ducha we Fromborku

OPRACOWANIE: KONSERWACJA DZIEŁ SZTUKI

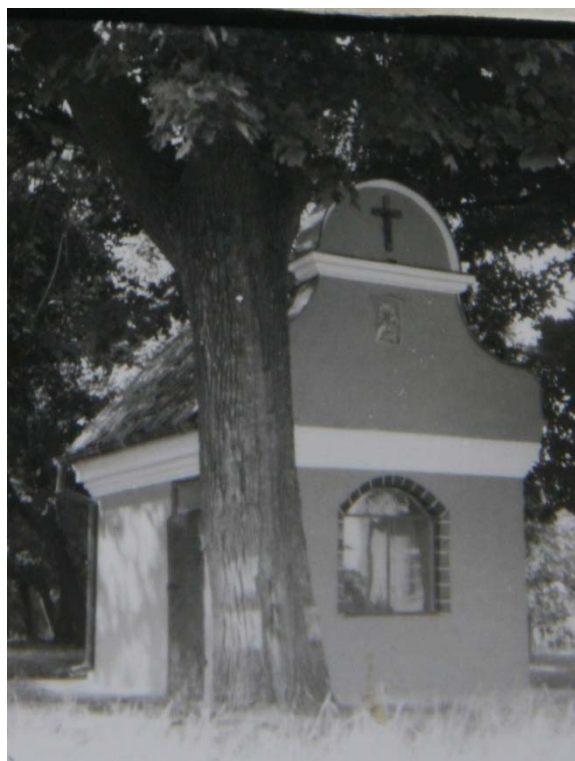
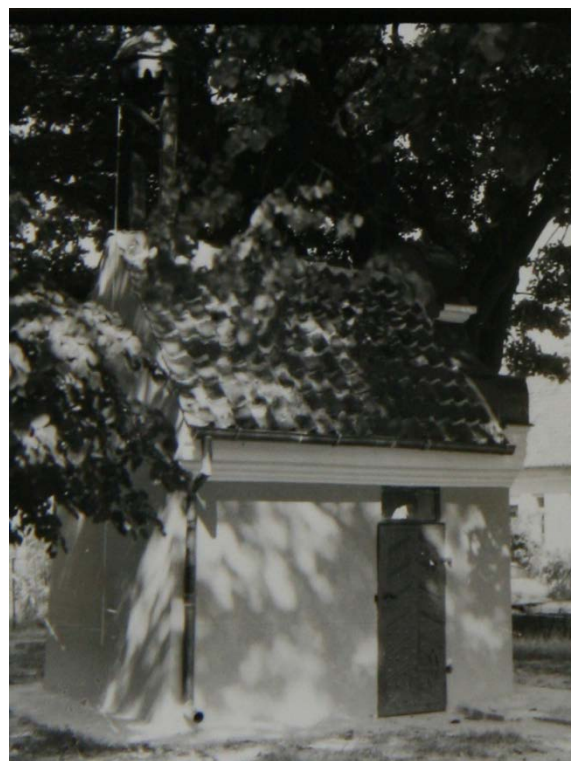
W roku 1984 przeprowadzono remont kaplicy. Na podstawie fotografii archiwalnych można stwierdzić, że w tym czasie skuto tynki do wysokości gzymsu, wykonano izolację w dolnej części murów, otynkowano i pomalowano ściany.

Po remoncie detal był podkreślony jasną (białą) farbą a ściany były szare, co dawało dość wyraźny kontrast.

Stan kaplicy w 1984 roku, po zakończeniu prac remontowych.

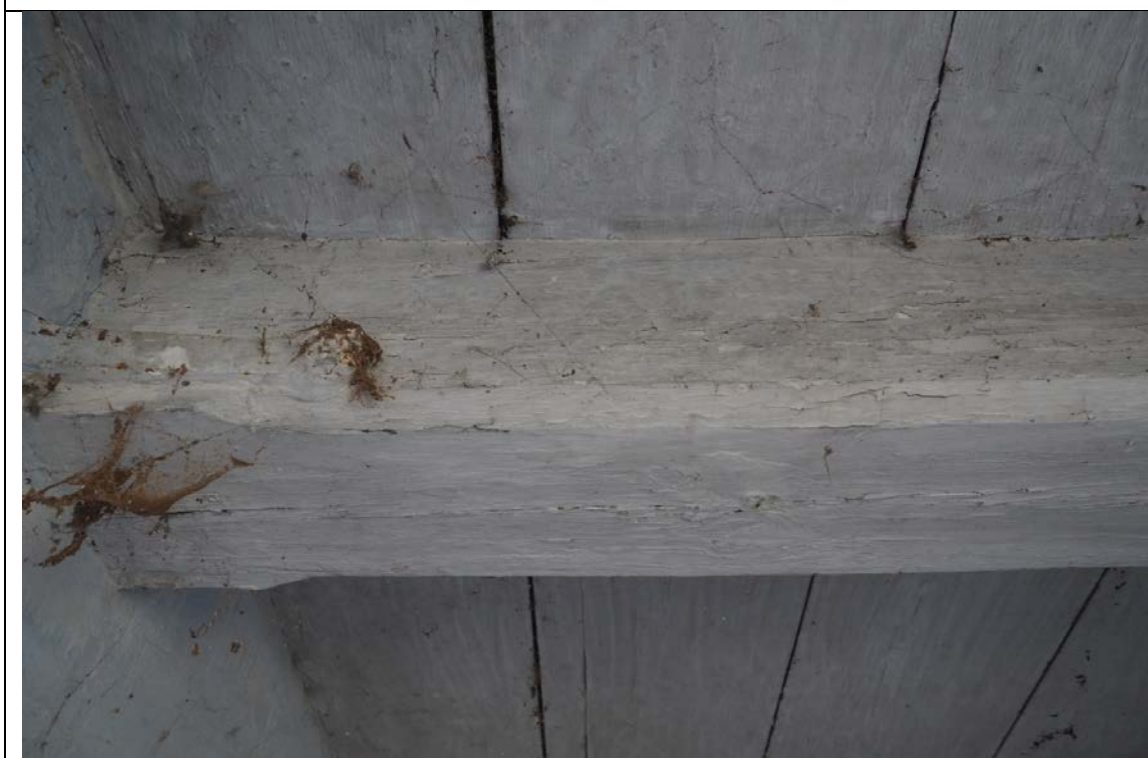
Fot. nr 20. Kaplica św. Jerzego. Zbliżenie powierzchni drewnianego stropu.

We wnętrzu kaplicy ściany oraz drewniany strop pokryto białą farbą olejną. Powierzchnia stropu jest miejscami zawilgocona, wyraźne są zacieki, szczególnie w miejscu styku ze ścianami.

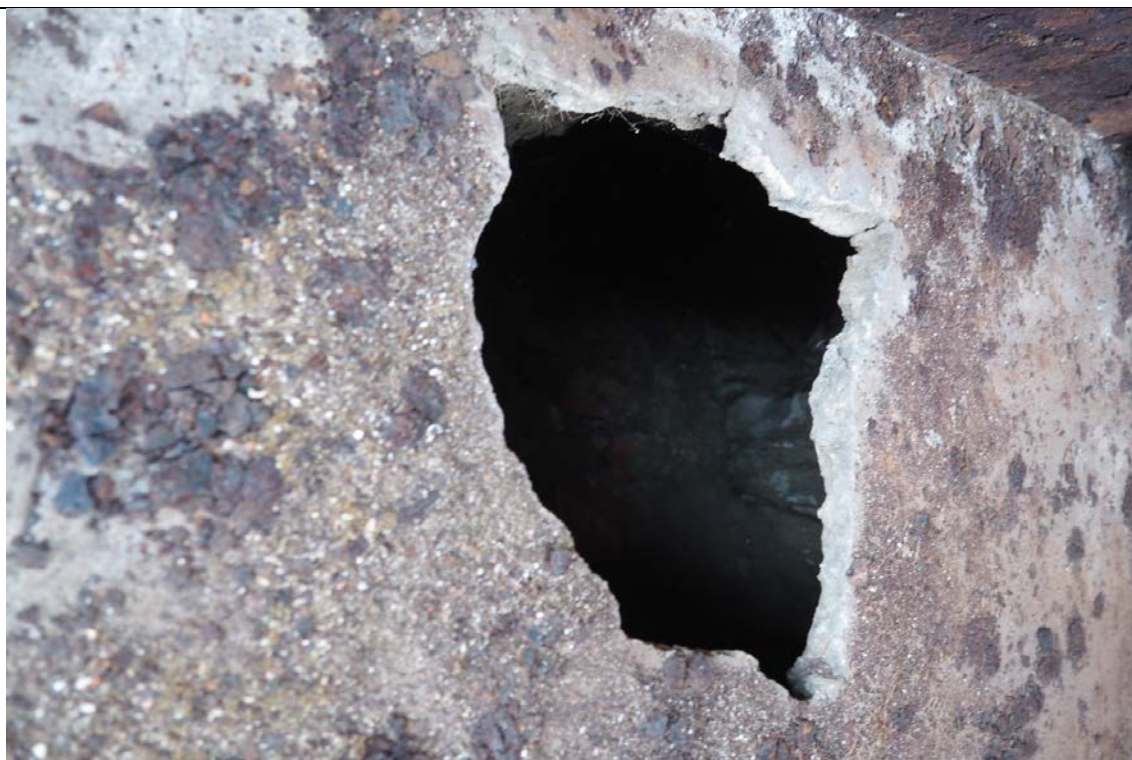
Fot. nr 22. Kaplica św. Jerzego. Zbliżenie betonowej posadzki.

Osobnym zagadnieniem jest remont posadzki. Obecnie cementowa wylewka jest uszkodzona i przez powstały otwór widoczna jest głęboka pustka. Miejsce to jest przykryte - zabezpieczone blachą, ale mimo to cienka wylewka stanowi zagrożenie, ponieważ nie wiadomo jaki jest zasięg pustki pod wylewką i jaka jest jej przyczyna. Należy rozpoznać co znajduje się pod posadzką i podjąć odpowiednie działania - wykonać nową posadzkę lub zasypać pustkę. Decyzję należy podjąć komisyjnie po wykonaniu badań.
